PARROCCHIA SAN GIOVANNI BATTISTA
- NURACHI -

per la ricostruzione della chiesa campestre intitolata ai Santi
Giusto e Pastore.

Relazione paesaggistica.

GIUGNO 2013

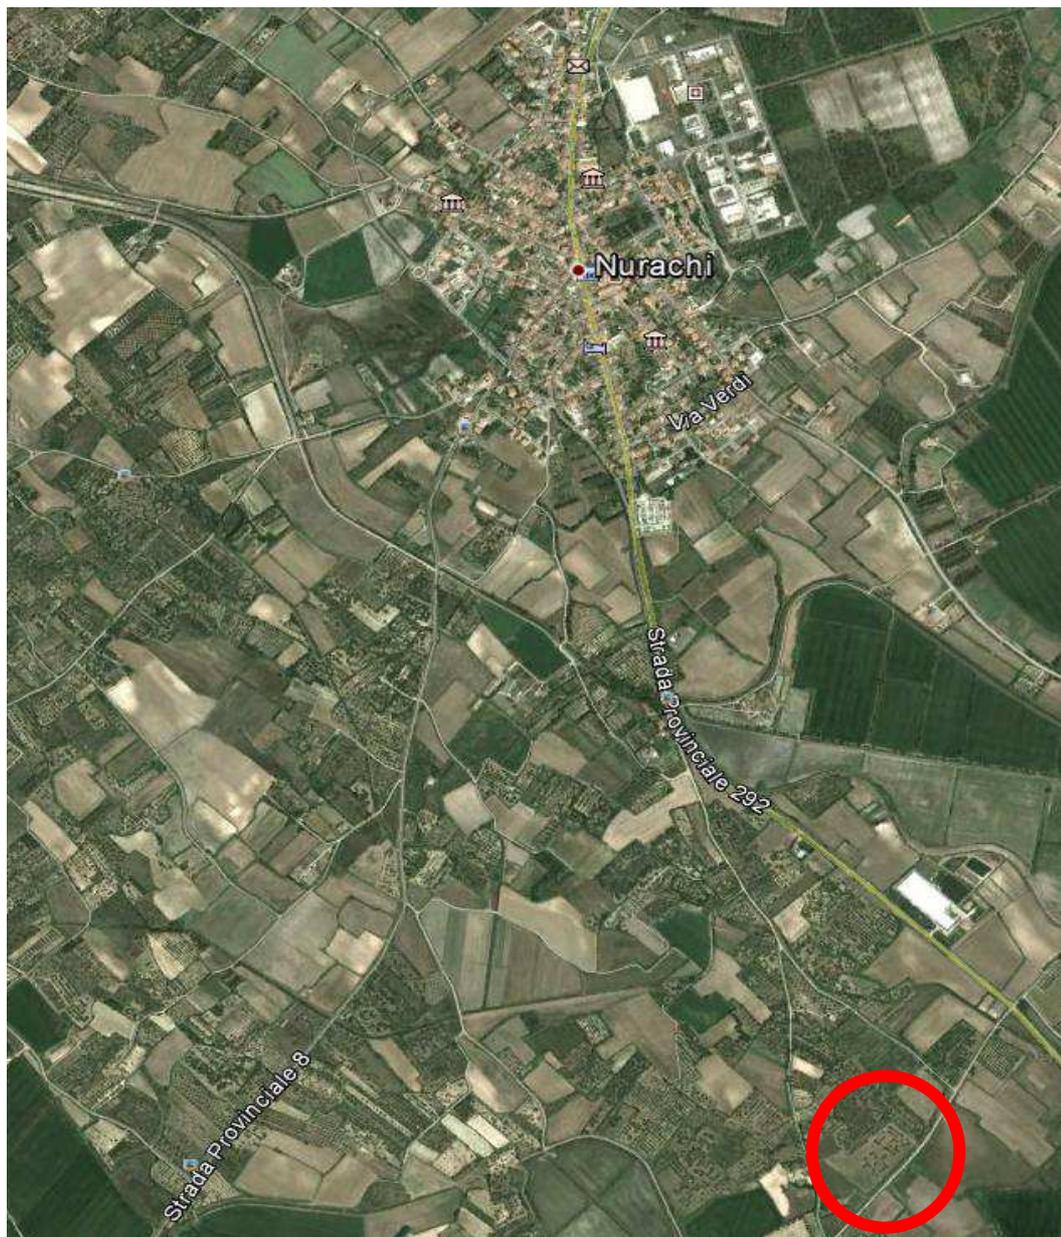
Fig. 1. Si nota ancora il vecchio tracciato della viabilità che pone in comunicazione il Centro urbano con i Comuni vicini (in particolare la SS 292 e la SP n°8 per Cabras)

Soprattutto su tali vie sono ancora presenti le case a schiera con il tetto a capanna e il cortile interno retrostante (ved. Fig. 1)

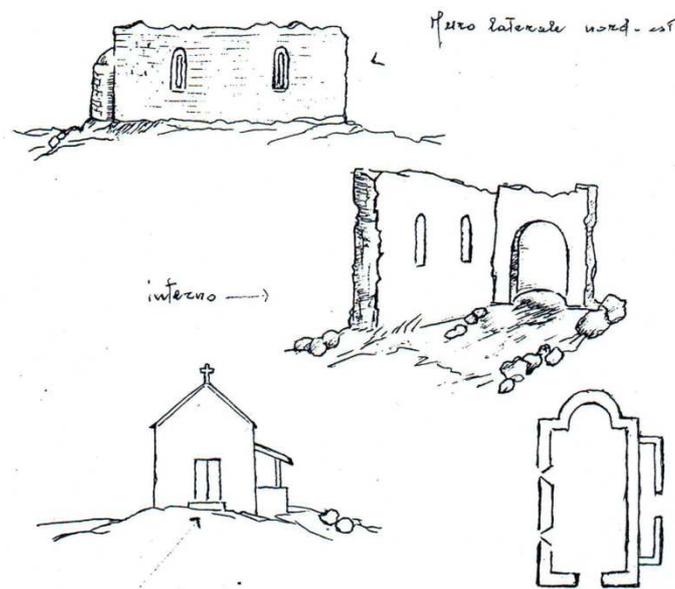
Fig. 2. Ricostruzione dei resti della Chiesa campestre intitolata ai SS. Giusto e Pastore, in base alle testimonianze rilasciate dagli anziani del posto.

La Chiesa in stile romanico (ved. Fig. 2) aveva dimensioni modeste, pari a circa 60 metri quadrati, a navata unica con abside semicircolare. Nella parte anteriore era caratterizzata da un porticato e nelle pareti laterali apparivano due finestre di piccole dimensioni.

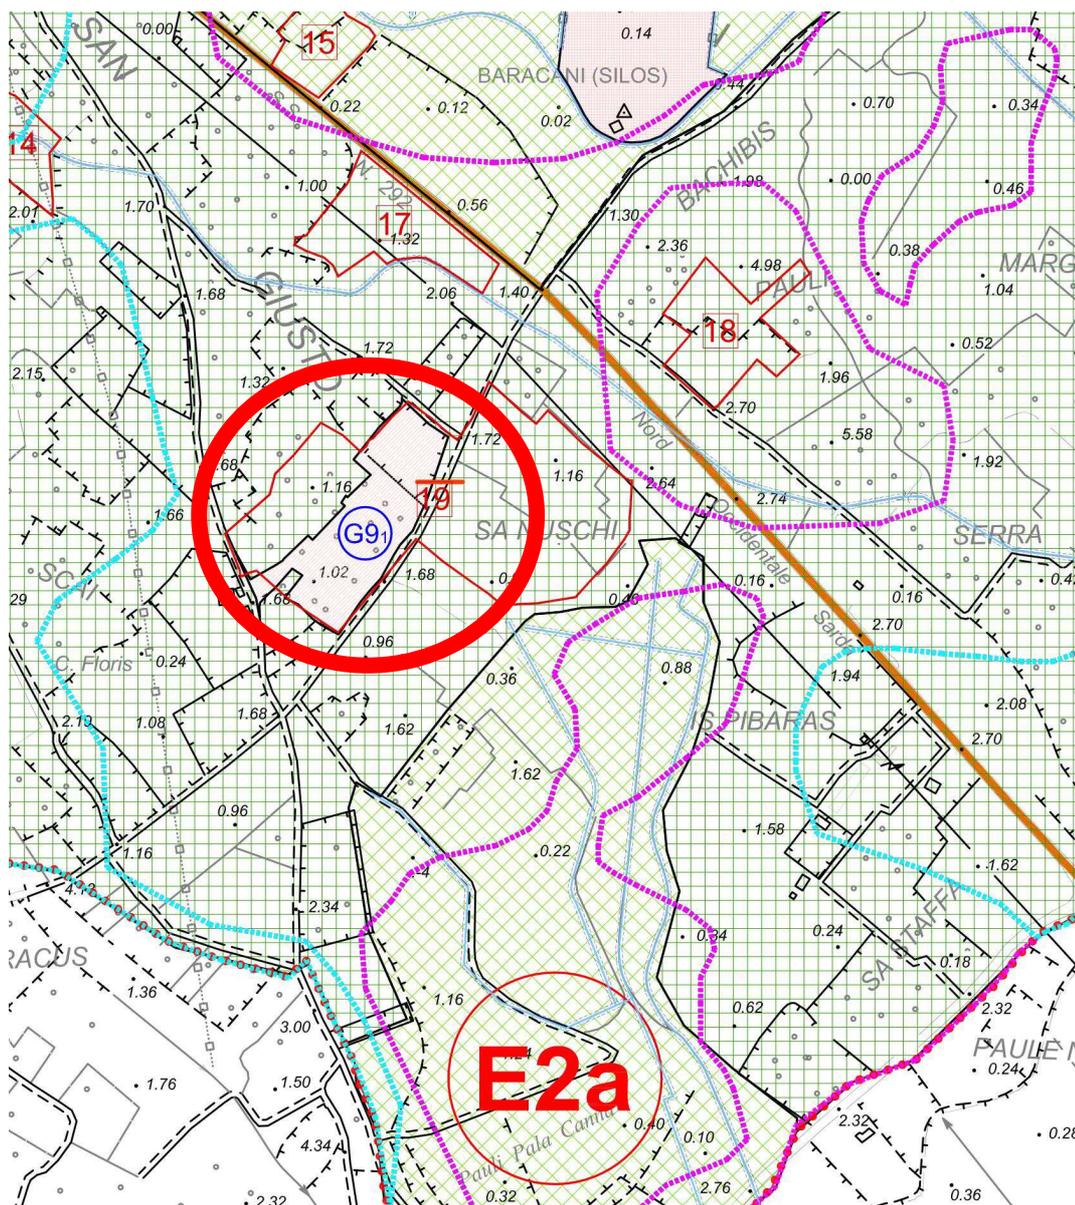
Fig. 4. L'immagine di sopra riporta un estratto planimetrico della zonizzazione territoriale Comunale.

Il Comparto denominato G9₁, cerchiato in rosso rappresenta quello oggetto dell'intervento.

Esso ricade in zona G di interesse generale, identificabile nello specifico nel Comparto G9₁ di superficie stimata pari a 30.621 m² (ved. Fig. 4).

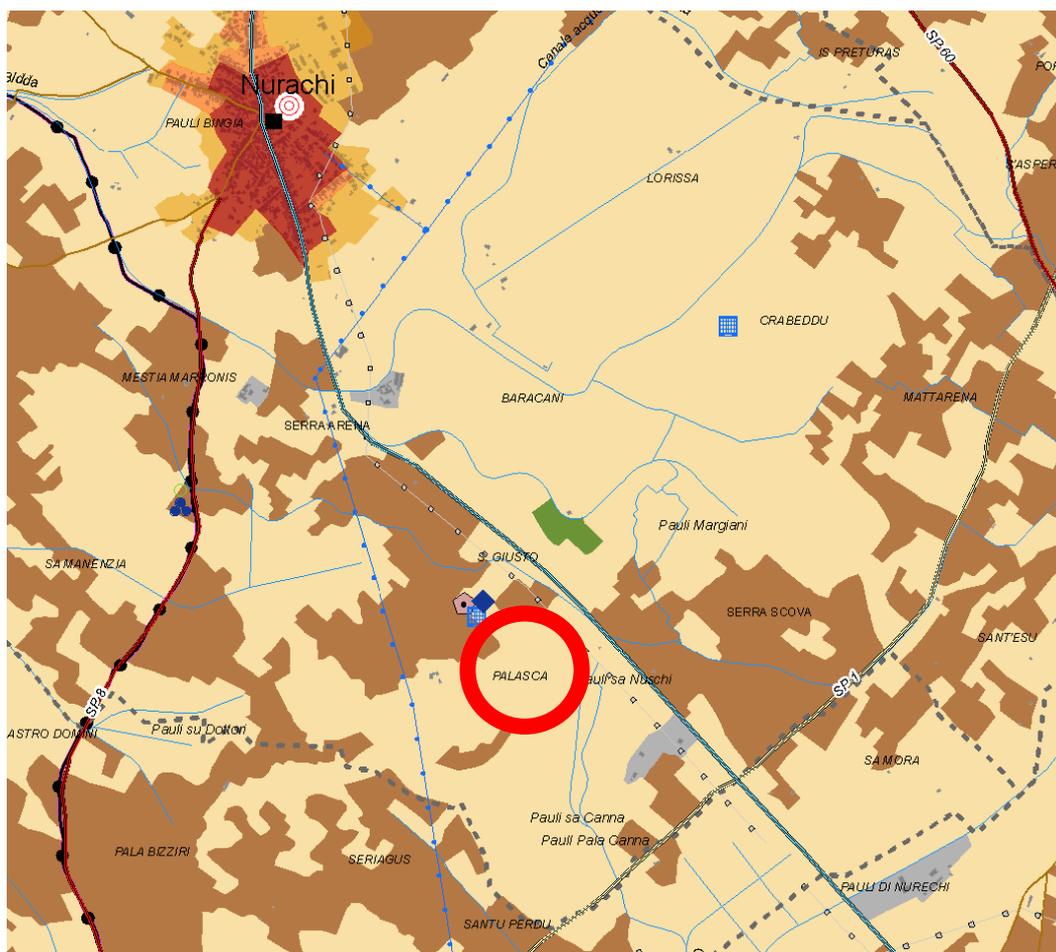
Fig. 5. Dalla Cartografia del P.P.R. si nota che il sito oggetto d'intervento (evidenziato con cerchio in rosso) sotto l'**assetto ambientale** ricade a cavallo di area destinata a colture arboree specializzate e di area a colture erbacee specializzate; dal punto di vista dell'aspetto **storico culturale** sono presenti nei dintorni del sito Beni paesaggistici storico-culturali ex art. 143 D. Lgs n°42/2004, che comunque non verranno in alcun modo alterati dall'intervento in progetto. (si rammenta la conformità del P.U.C. vigente con il P.P.R.) Il sito aziendale non contiene fabbricati ricadenti nell'**assetto insediativo**

La cartografia del P.P.R. ha inserito il sito oggetto d'intervento nell'ambito paesaggistico n°9 denominato "Golfo di Oristano". Dall'analisi della sua cartografia emergono informazioni sotto l'aspetto ambientale, culturale e insediativo dell'intero territorio (ved. Fig. 5).

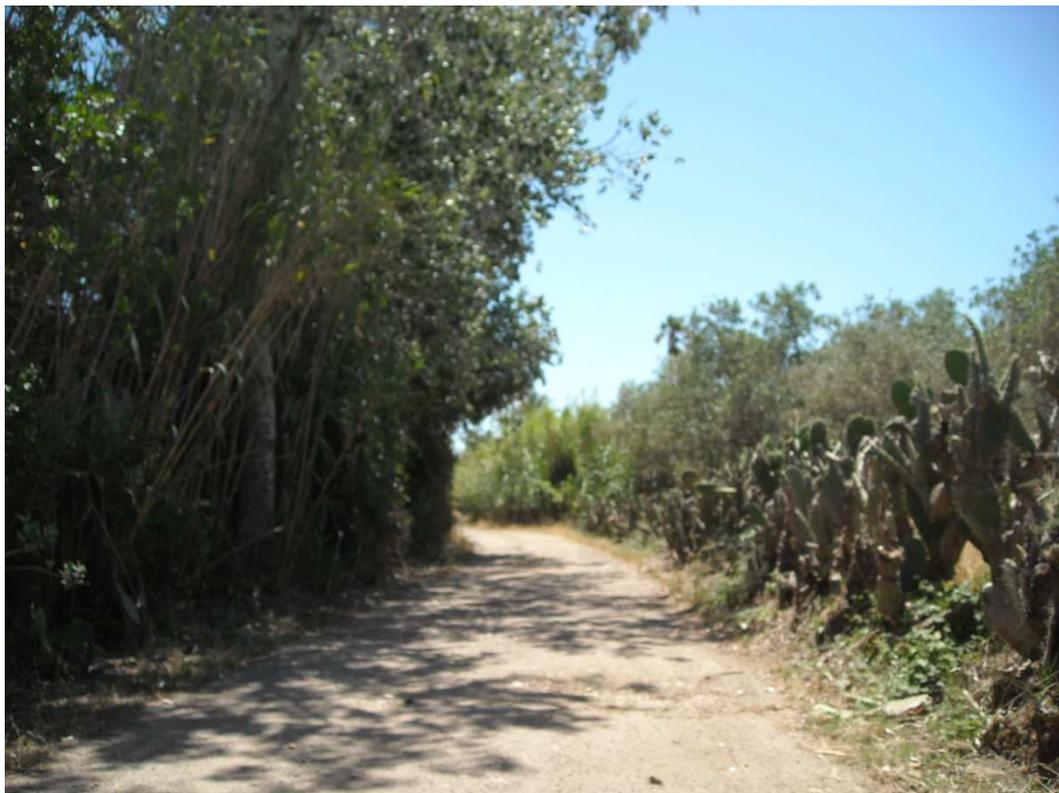
Foto 1. Vista della vicinale "San Simeone" nei pressi dell'area d'intervento. Si notano delimitazioni degli appezzamenti costituite da siepi.

Dalla cartografia del P.U.C. si evince che la zona rurale "San Giusto" in cui è situato il terreno oggetto d'intervento è caratterizzata da coltivazioni erbacee specializzate e dalla presenza di oliveti, racchiuse da siepi costituite da canne, fichi d'India e altre essenze locali (ved. Foto. 1).

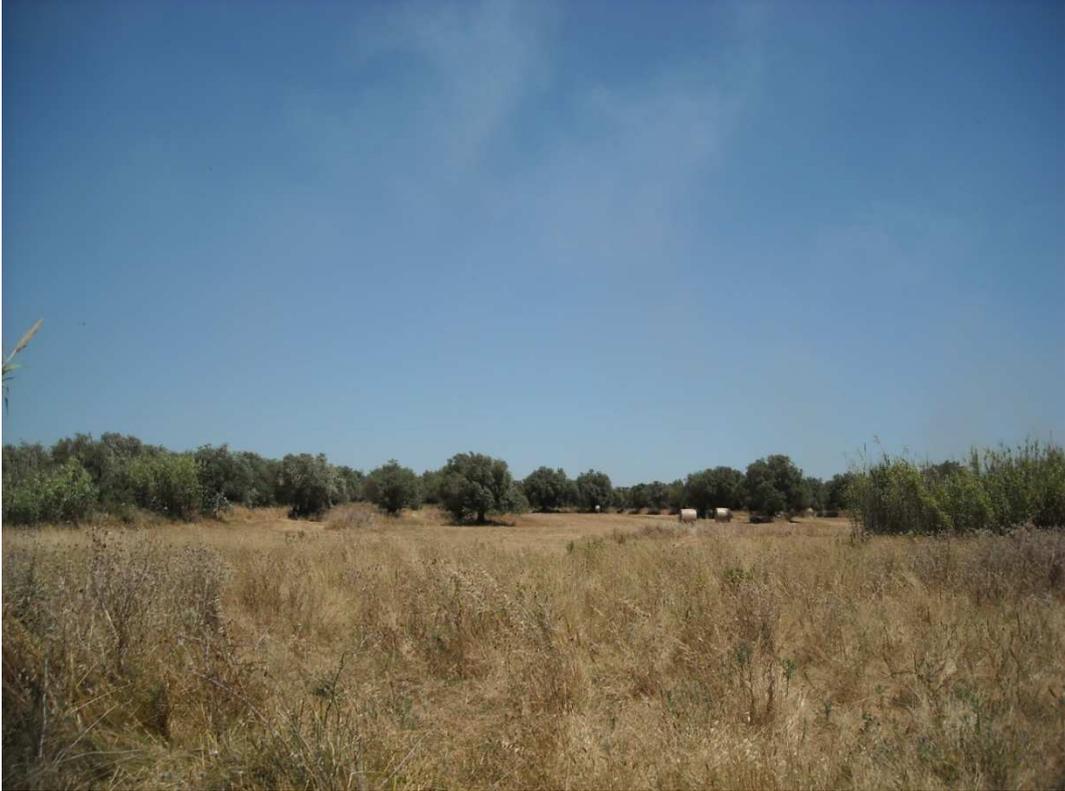
Foto 2. Vista in lontananza dall'accesso sulla Comunale "Solanas" dell'area ad oliveto.

La sua posizione è tale che è possibile l'accesso direttamente da tre strade rurali in terra battuta; la Comunale "Solanas" (ved. Foto 2) e le vicinali "San Giusto" e "San Simeone" (Ved. Tav. 3a)

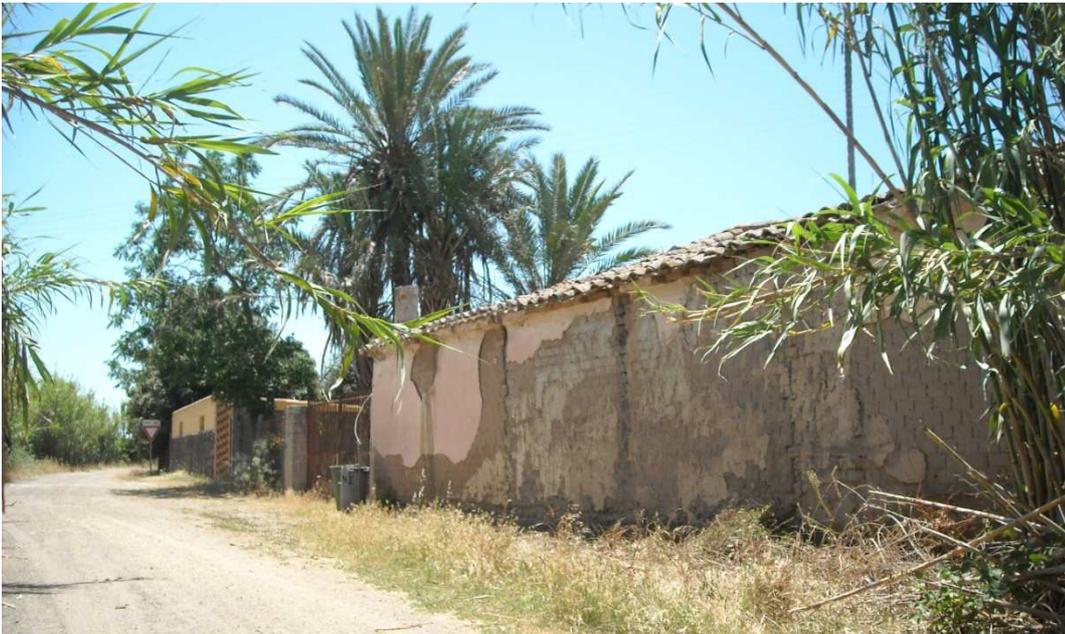
Foto 3. Vista di fabbricato situato nelle vicinanze del sito oggetto d'intervento

Dal punto di vista costruttivo la zona rurale "San Giusto" è caratterizzata dalla presenza di alcuni fabbricati sparsi, destinati prevalentemente a locali d'appoggio di attività agricole svolte nello stesso fondo su cui insistono (ved. Foto 3).

La tipologia costruttiva presente è quella di fabbricati a piano terra con pianta rettangolare e copertura a due falde o a padiglione, con manto in coppi sardi, tinteggiature esterne di colorazione appartenente alla gamma cromatica delle terre.

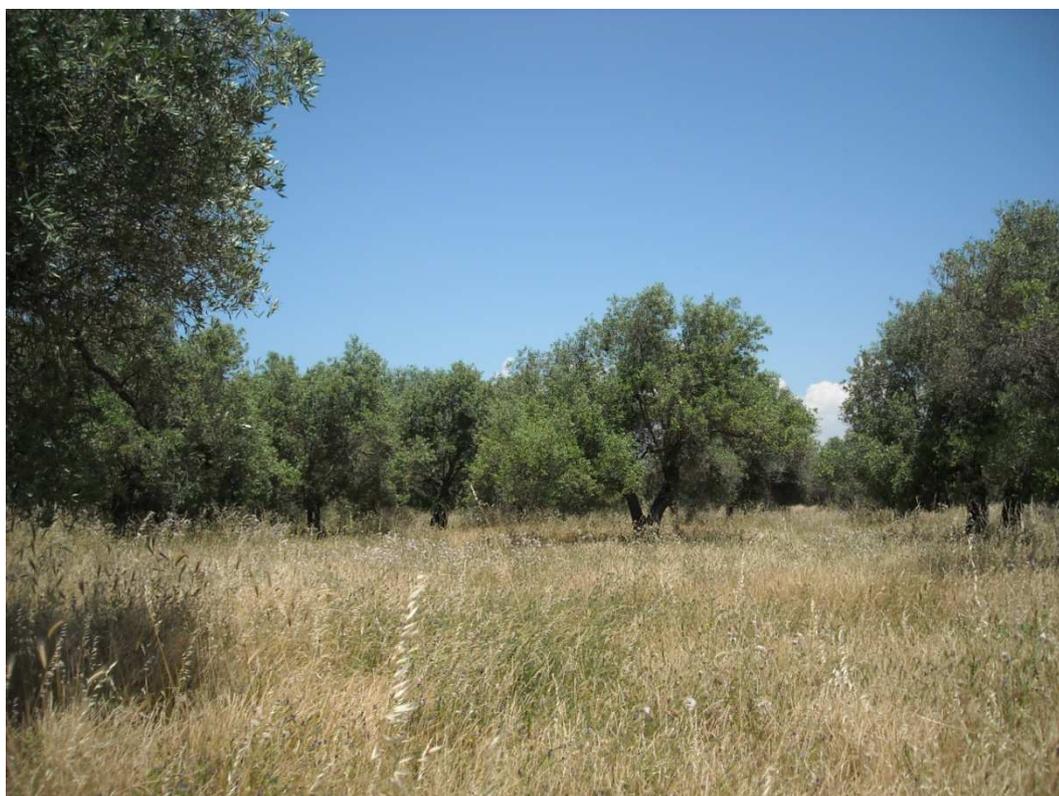
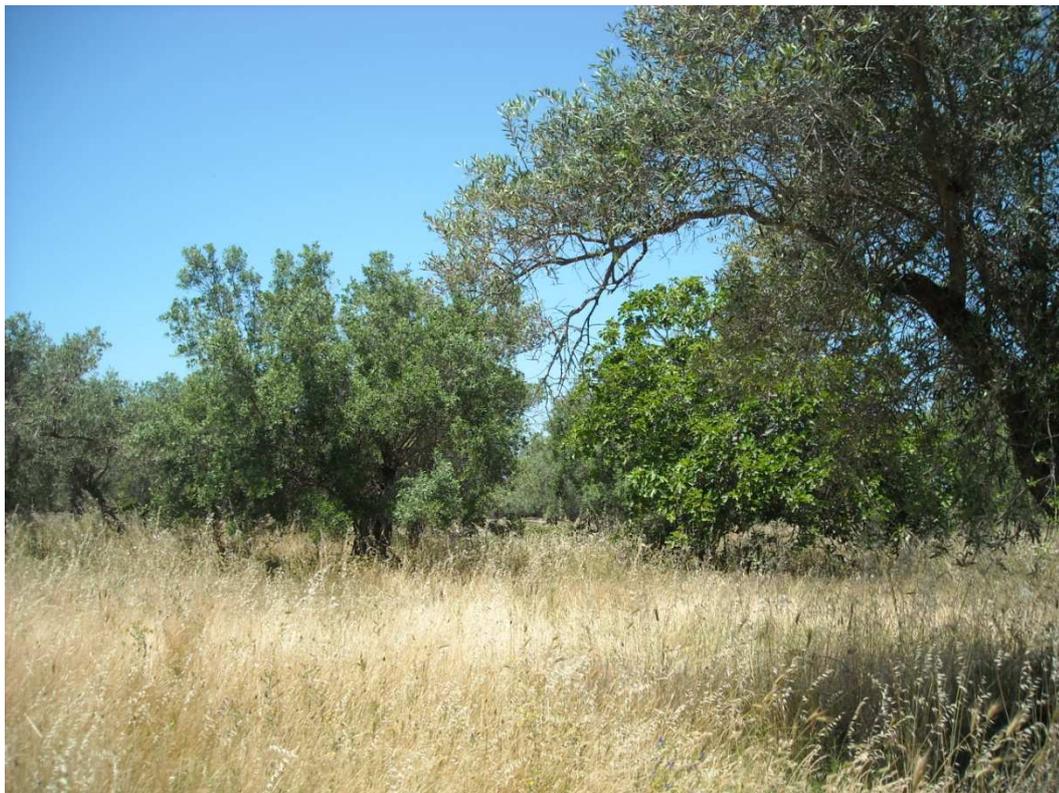
Foto 4. Vista degli alberi di olivo all'interno del Comparto. Si nota l'altezza rilevante.

Foto 5. Vista degli alberi di olivo all'interno del Comparto. Si nota l'altezza rilevante.

La percezione visiva dei fabbricati sarà fortemente occultata dalla presenza degli alberi a loro ridosso aventi simile altezza (ved. Foto 4 e 5)

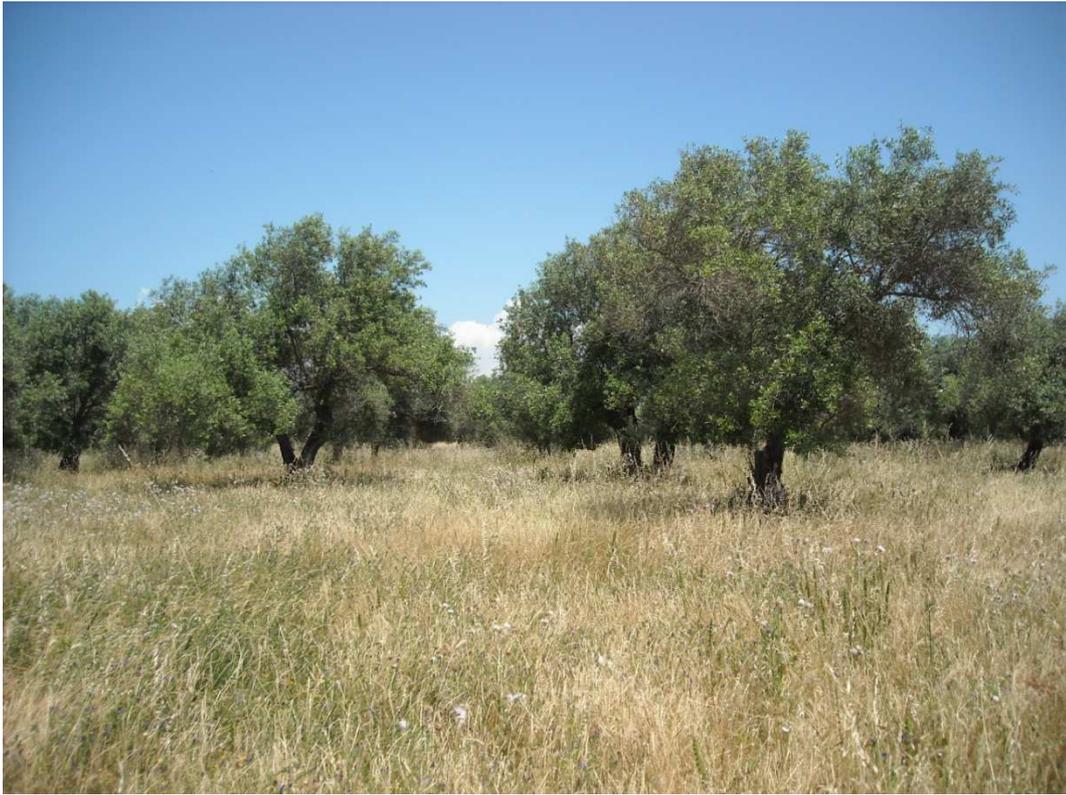
Foto 6. **Stato attuale** – Vista dall'interno del Comparto

Si riportano di seguito alcune immagini con la simulazione fotografica dello stato dei luoghi tramite rendering computerizzato.

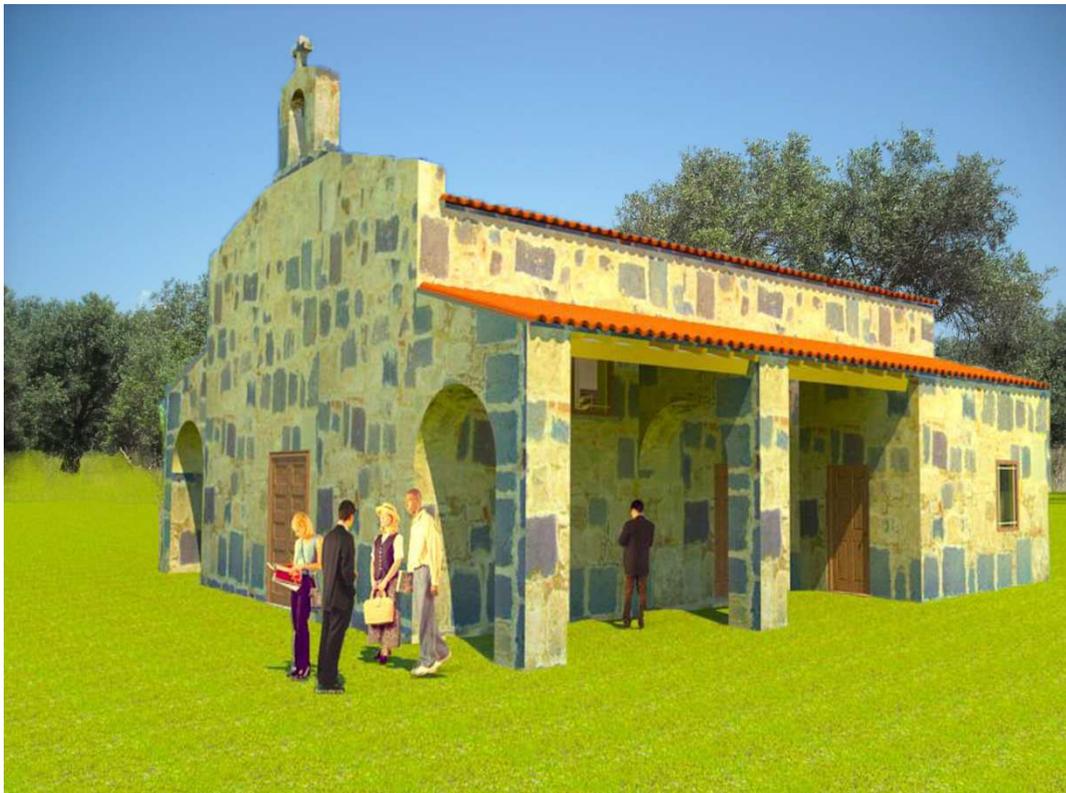
Foto 7. **Stato di progetto** – Vista della Chiesa dall'interno del Comparto

Il fabbricato da destinare al culto ha pianta rettangolare con abside semicircolare sulla parte posteriore. La copertura è a due falde uguali inclinate, disposte simmetricamente all'asse longitudinale.

I materiali adoperati sono di natura lapidea per le murature esterne e legno di essenza forte per l'orditura della copertura. Il manto sarà in coppi sardi.

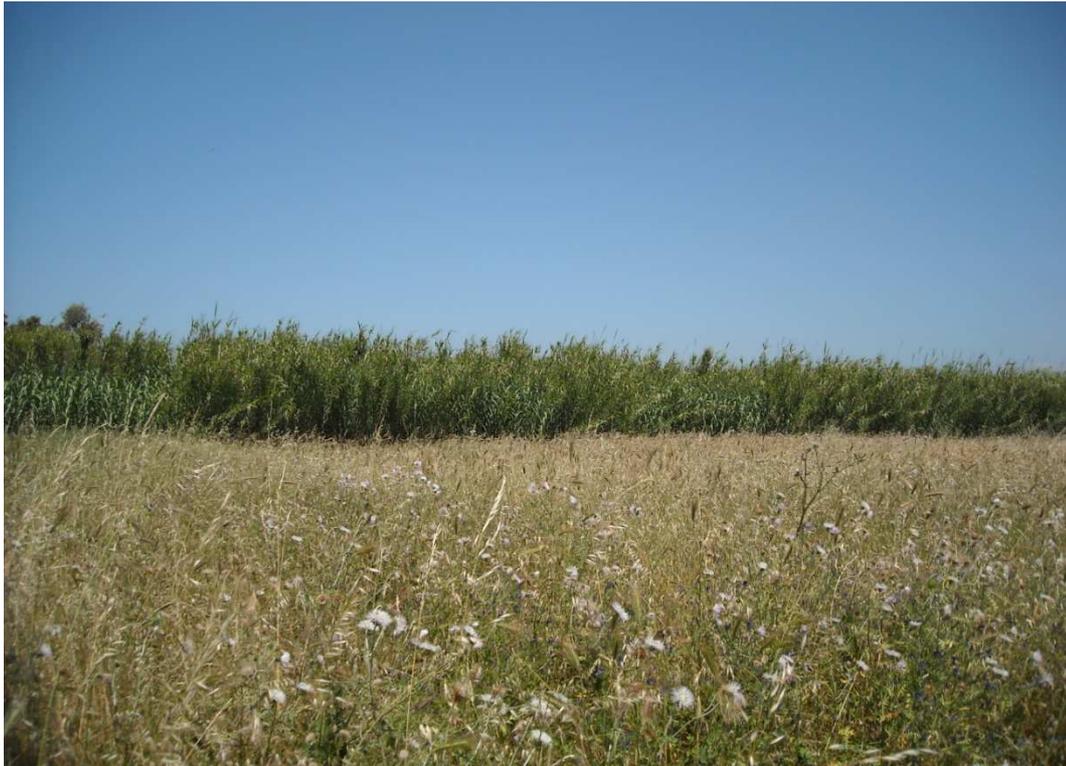
Foto 8. **Stato attuale** – Vista dell'area incolta adiacente alla vicinale "San Simeone"

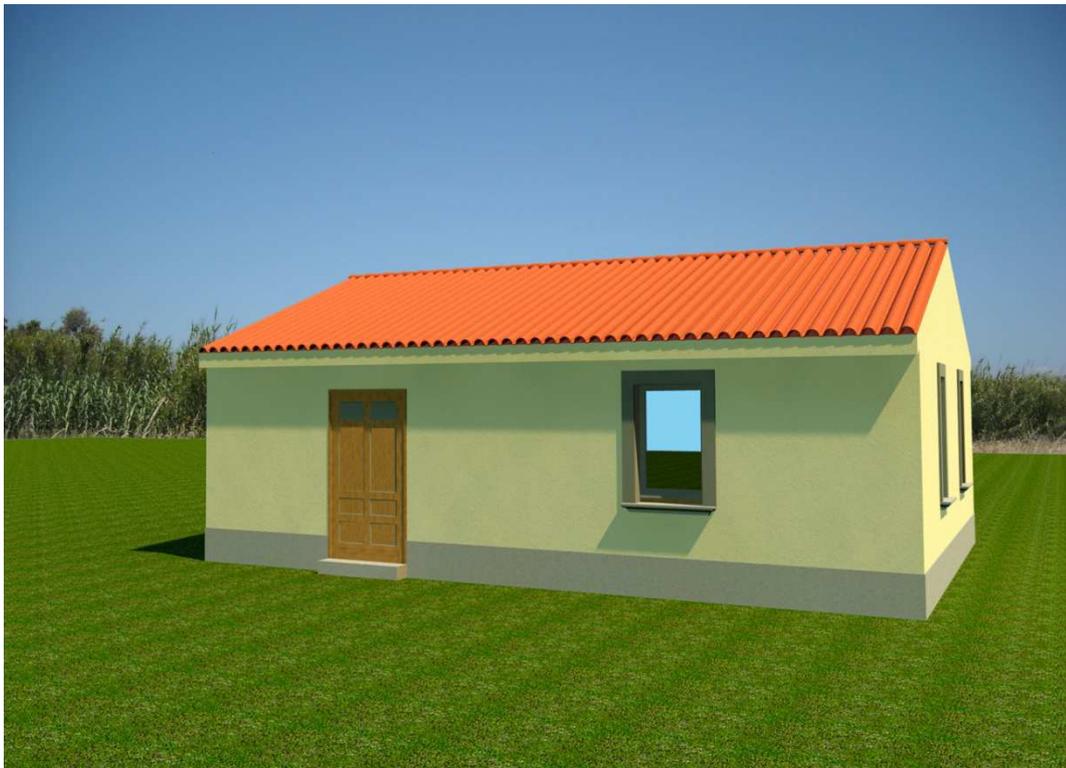
Foto 9. **Stato di progetto** – Vista del locale accessorio dell'area incolta adiacente alla vicinale "San Simeone"

Il locale accessorio ha corpo di fabbrica a cellula semplice con pianta rettangolare a piano terra, copertura a due falde inclinate, manto in coppi sardi e aperture di porte esterne e finestre, allineate altimetricamente.
